Informationsblatt zur MfS-U-Haftanstalt Erfurt Nr. 1

Objekt und Räume in der MfS-Haft Erfurt

Im Gefängnisbau Andreasstraße befanden sich während der DDR-Zeit zwei Haftanstalten. Zur MfS-U-Haftanstalt gehörten die zwei oberen Hausetagen und die nördlichen Freiflächen.

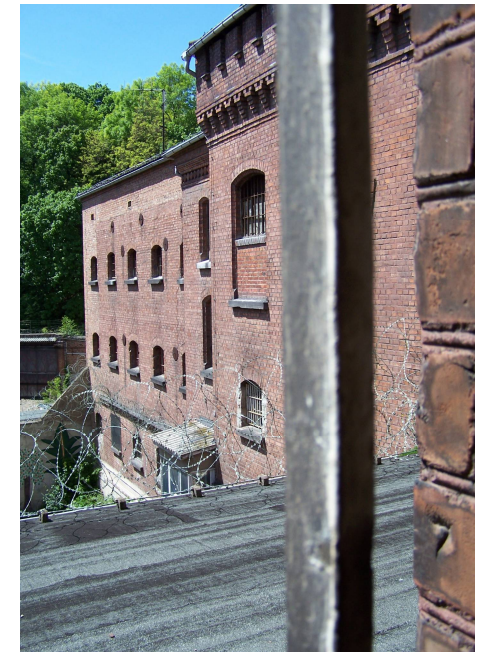
Der alte Gebäudegrundriss ist T-förmig – bestehend aus dem quer zur Andreasstraße liegenden Vorderflügel und dem durch Vorderflügel, Gericht und Petersberg abgeschotteten Zellenflügel. Diese Baustruktur wurde durch die Staatssicherheit im Wesentlichen als Aufteilung Verhör-/Verwaltungsflügel und Zellenflügel genutzt.
